| HPNo. | 車名 | 年式 | 型式・車体番号 | | 架装形状 | | | | | | | | | |
| V1266 | ボルボ | R5/3 | 2KG-4K2TEA1 YV2RTY0A4NA889950 | | トラクタ | | | 株式会社 キャリオン | | | | | | |

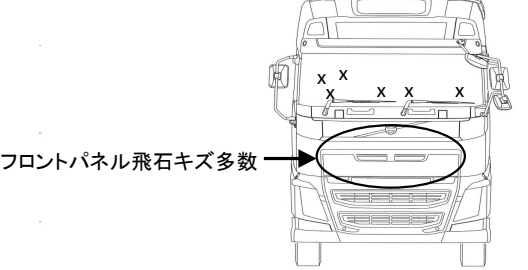
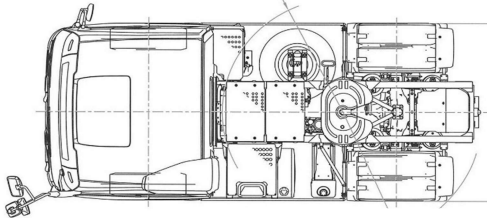
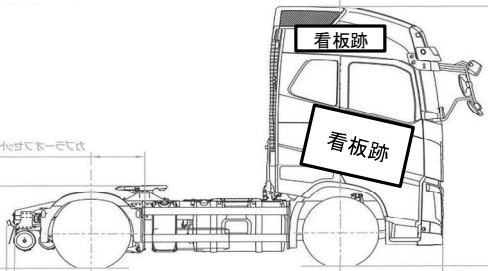
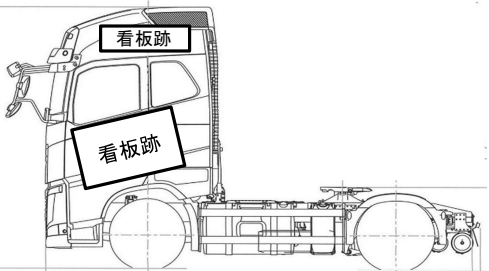
| 外装状態 ハイルーフ アルミホイール ヘッドライト:LED | | | | | | | | | | | | | タイヤ状態 | |
| 燃料タンク | | ※フロントガラス飛石多数 | | | | | | | | | | | 1~10、×、欠、で記載 | |
| Fガラス状態 | | フロントパネル飛石キズ多数 | | | | | | | | | | | <input type="text"/> | |
