| HPNo. | 車名 | 年式 | 型式・車体番号 | 架装形状 | |
| A1300 | 三菱 | R3/2 | 2KG-FK65F-606370 | ゲート付冷凍バン | 株式会社 キャリオン |

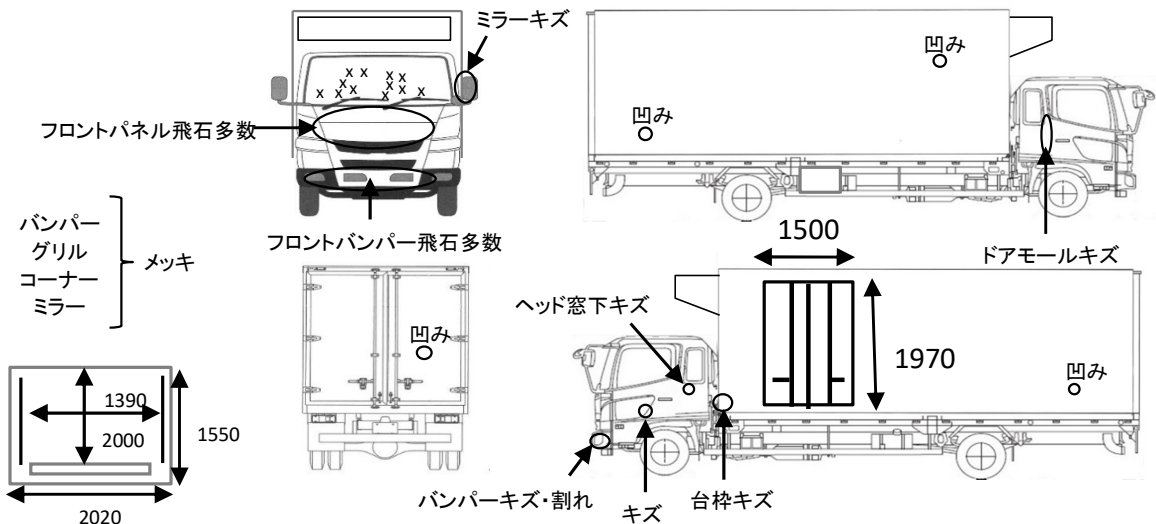
| 外装状態 リアエアサス アルミホイール ヘッドライト:HID | | | | サイドバンパー 2段(アルミ) マーカー 6対(電球) | | | | タイヤ状態 | | | | | | | | | |
| Fガラス状態 | | | | 5 5 5 5 | | | | | | | | | | | | | |
| 要交換 良好 飛石有 | | | | <table><tr><td></td><td></td><td></td><td></td></tr></table> | | | | | | | | | | | | | |
| 点キズ多数 | | | | F 9 スペア R | | | | | | | | | | | | | |

※車体の損傷箇所は当社基準の目視判断表記になります
